# 蒲生干潟の地形調査109 2025年9月10日

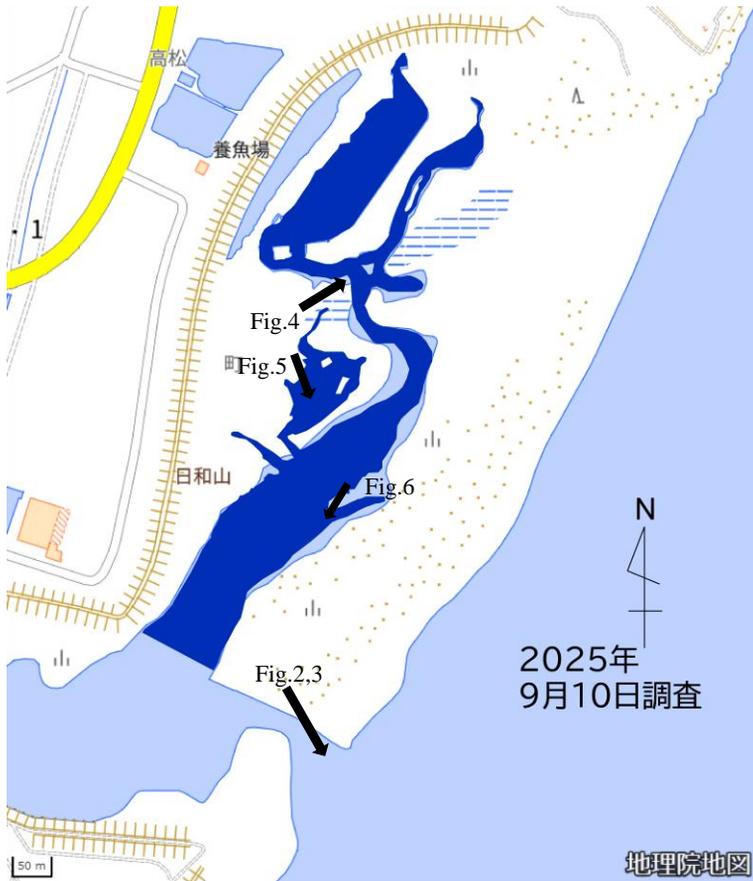
Fig.1 GPS簡易測量結果  
(地理院地図を加工して作成)

Fig.1は、GPS簡易測量による9月10日の汀線である。8月18日より9月3日まで七北田川河口の河口閉塞が続いていた。Fig.2は閉塞中の8月21日に撮影した河口の様子である。この日の調査では、河口閉塞が解消され、川の流れて河口付近の砂が削られ、流れる様子が見られた。干潮時の調査であったが、潟湖全体の水量は多かった (Fig.4,5,6)。
