蒲生干潟の地形調査と七北田川河口の様子

調査日 2026年1月22日 (木) 14:00~15:30 ※干潮時刻11:50 (潮位67cm) 干潮時刻17:22 (潮位138cm)
 2026年2月26日 (木) 9:50~11:20 ※満潮時刻 7:55 (潮位132cm) 干潮時刻19:15 (潮位16cm)

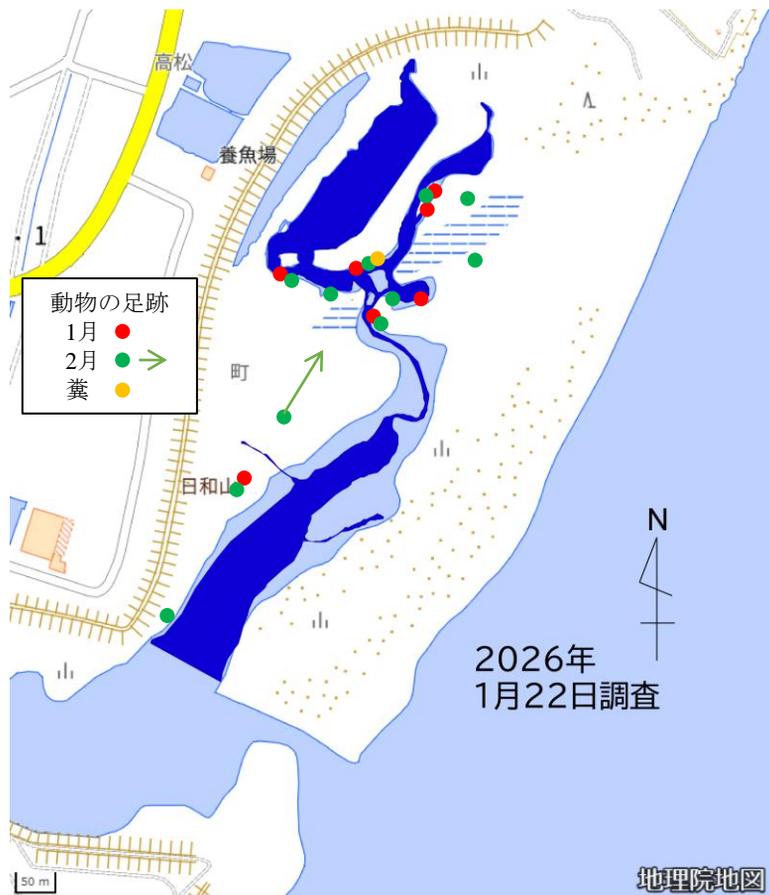
図1 GPS簡易測量結果
 (地理院地図を加工して作成)

図1は、GPS簡易測量による1月22日の汀線である。七北田川河口は、1月22日には右岸砂州が大きく張り出していたが、2月26日は右岸砂州が見られなかった(図2,3)。図4,5は、左岸砂州の形状をGPSで簡易測量をした結果である。2月の方が大きく張り出していることが分かる。潟湖周辺に見られたタヌキと思われる動物の足跡は、2回の調査でそれぞれ複数の箇所から見られた(図1)。また、2月の調査では糞も確認できた。
