砂の堆積による水の出入りの減少

大量の砂の堆積

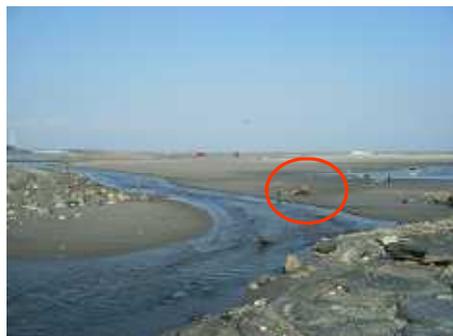
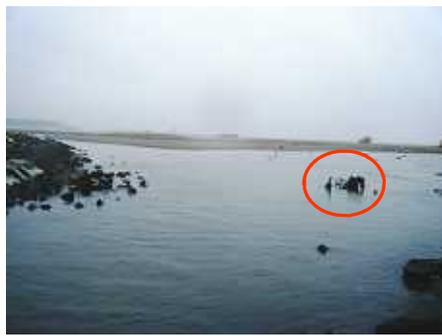
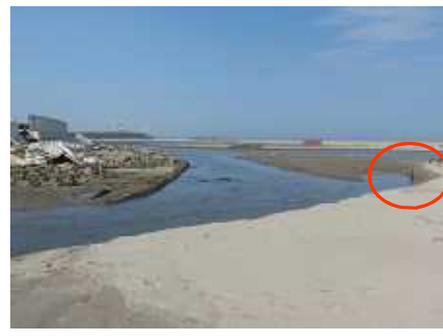
Fig.1～3は蒲生干潟の導流堤から同じ方向を撮影したものである。赤い丸は干潟中の同じ構造物を示している。7月の時点では大量の砂が堆積しているのがわかる。Fig.4は導流堤の水門付近であるが、完全に砂に埋まり水の出入りは不可能である。地震による地盤の沈下、導流堤の石の流出により導流堤が低くなったため、干潟と外部の水の出入りはむしろ多くなっていた(Fig.5)が、7月の時点ではFig.3の細い水路を通しての出入りのみである。

Fig.1 導流堤4月13日

Fig.2 導流堤5月12日

Fig.3 導流堤7月9日

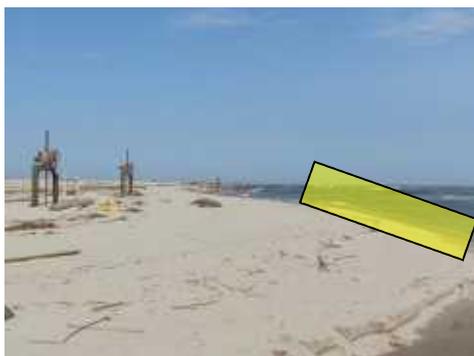
Fig.4 7月9日

水の出入りの減少は、干潟内の生物に当然影響を与えられとされる。前回の調査では干潟内でクサフグ、イシガレイを採集できたが今回はボラの稚魚(10cm程度)が多数の他はマハゼ等が数匹採集できたのみであった。クサフグ、イシガレイは干潟と川をつなぐ水路の外側(Fig.4の黄色)で採集できた。
