蒲生干潟周辺の塩分濃度 54

調査日時：2023年6月13日（火）9:30~11:30（満潮 12:10 潮位 109cm），天気：晴れ

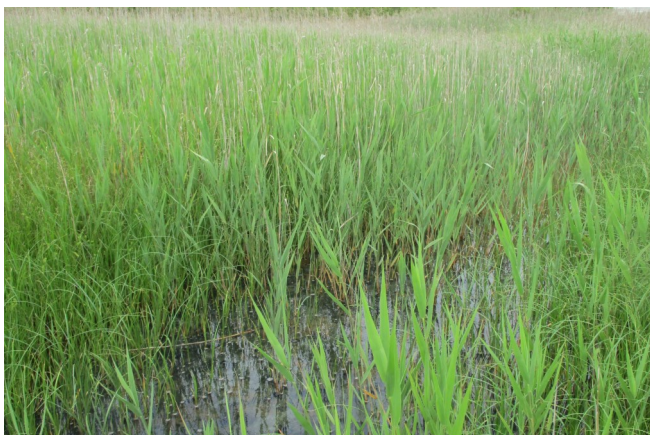
Fig.2 St.3付近の様子

干潟全体の水量は先月よりも多く、最北端の潟湖は水量を保っていた（Fig.2）。また、南東潟湖もしっかりと接続され、中央潟湖へ向けた水の流れを確認した（Fig.3）。塩分濃度は、南側潟湖中央から北側潟湖南方で、2.0~2.5の間の値を示した。先月の測定では、それぞれの潟湖で値にばらつきが見られたが、今月は中央付近は高めの値で安定している。また、昨年6月の値と比較すると、潟湖内すべての採水点で0.7以上高い値を示した。
