仙台市科学館 蒲生調査レポート 速報版

No.100

2015.12.12

再びつながった潟湖と七北田川

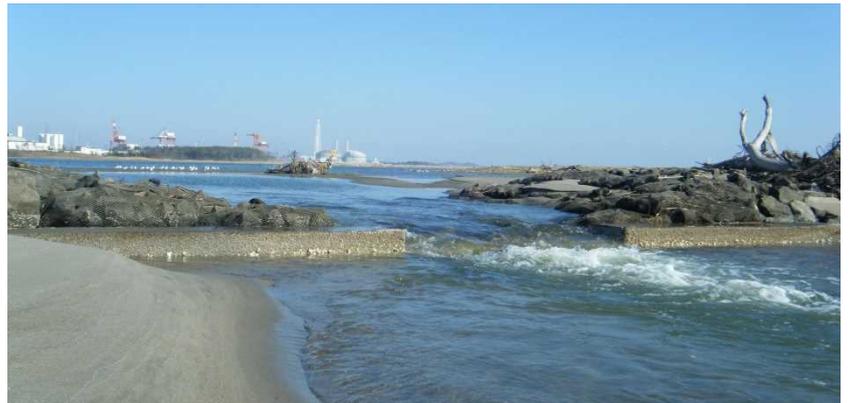
9月に砂が堆積し、七北田川とのつながりが遮断された蒲生干潟であるが、今回の調査で潟湖と七北田川が再びつながったことが確認された (Fig.1)。場所は、導流堤にもうけられた2つの通水部分の西側である (Fig.2)。Fig.1のように、干潟内の水位は明確に七北田川よりも高いことがわかる。調査前日の12月11日は仙台市で24.5mmの雨が降っている。降水によって潟湖内の水位が上がり堆積した砂が押し流された可能性が考えられる。

(Fig.1 潟湖から流出する水 導流堤の南側から撮影)

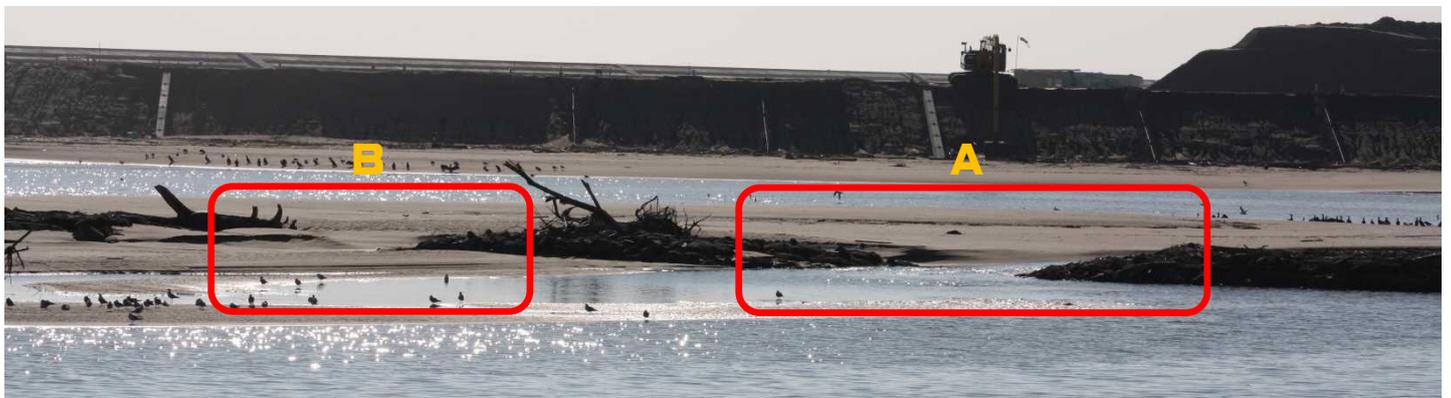
(Fig.2 導流堤の北側から撮影 AがFig.1の部分。Bの低い部分からは水は流出していない)
